RAPPORT D'ENQUÊTE SUR ACCIDENT MARITIME
M99F0038

CHUTE PAR-DESSUS BORD ET PERTE DE VIE

**CHALAND PORTE-WAGONS « JUNEAU »,
ACCOMPAGNÉ DES REMORQUEURS
« SEASPAN PACER » ET
« ESCORT EAGLE »**

28 DÉCEMBRE 1999

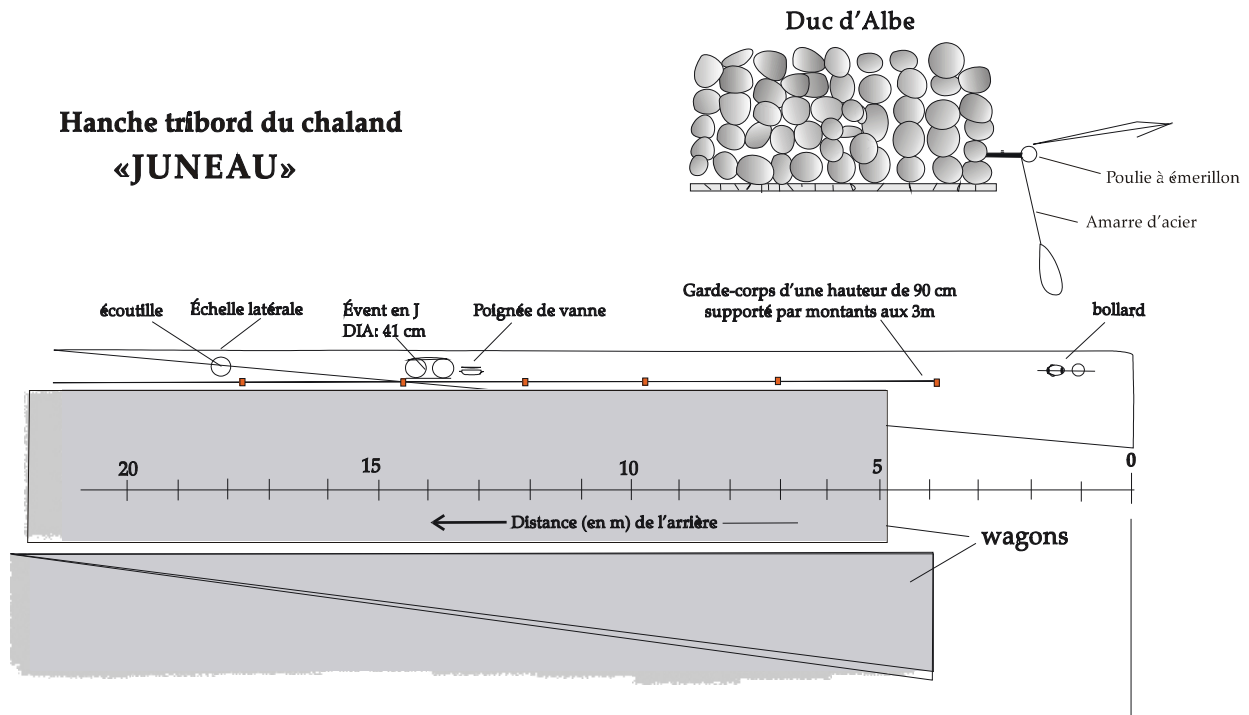
Chaque côté du « JUNEAU » est bordé d'une ligne de sécurité, faite d'un câble d'acier supporté par des montants en fer d'angle soudés au pont. Ce câble est placé à environ 60 cm à l'intérieur et à 90 cm au-dessus du pont, et il se termine à environ 4 m de l'arrière (voir figure 2).

Les lignes de sécurité situées sur le pont du « JUNEAU » sont conçues et placées (à 60 cm du bord) comme celles des chalands à copeaux. Pour ne pas tomber, une personne qui emprunte le couloir libre de wagons doit se tenir continuellement au câble. Sur les chalands à copeaux, les lignes de sécurité sont fixées à des renforts en caisson déjà en place sur le pont. Le « JUNEAU » n'est pas muni de tels renforts; ni les montants ni les câbles de sécurité n'ont été fixés à des dispositifs déjà en place. En fait, lors de l'installation (assez récente) des lignes de sécurité, leur emplacement n'a pas été choisi en fonction de structures existantes. Il aurait donc été possible de les placer à l'endroit convenant le mieux – au bord du chaland – à l'extérieur du passage. Le chaland semblable au « JUNEAU » dispose pour sa part d'un pavois, qui assure une meilleure protection.

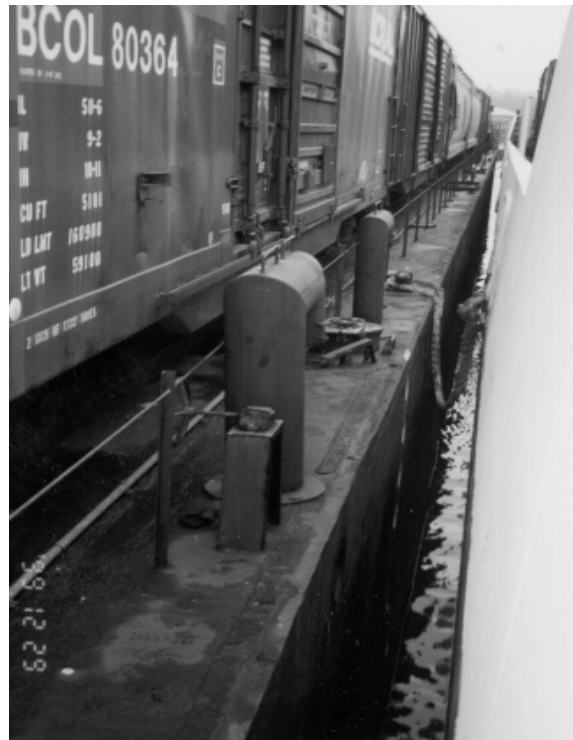
Lorsque tous les rails sont occupés par des wagons, ceux-ci occupent toute la largeur du pont entre les lignes de sécurité. Pour se déplacer entre l'avant et l'arrière du chaland, il ne reste qu'un couloir de 60 cm qui se trouve à l'extérieur de chaque ligne de sécurité. Dans ce couloir, on retrouve plusieurs accessoires fixes, notamment des taquets, des écoutilles, des pitons à oeil et des événements.

Figure 3 - Les rails occupés par des wagons et le passage à emprunter pour se déplacer

Il était logique de placer les bollards en abord. Quant aux écoutilles, aux taquets, aux poignées et à d'autres éléments assez bas mais saillants, ils constituent des obstacles, mais un marin expérimenté pouvait facilement les contourner. Cependant, en installant des événements d'un diamètre de 41 cm dans le passage en question, on n'a pas suffisamment tenu compte de la sécurité de l'équipage, malgré la présence de poignées sur chaque événement. Une personne ayant à contourner l'événement devait se tenir à deux mains aux barreaux la surmontant. Au moment où cette personne se trouve contre l'événement, son centre de gravité se déplace brièvement vers l'extérieur du chaland et cela, alors que le seul endroit où poser le pied est alors une surface inégale large de 19 cm, entre l'événement et le bord du pont.

Un individu en bonne forme physique, ayant une main libre, est capable de contourner l'événement en tenant les barreaux d'une seule main. Cependant, ce mouvement n'est pas sécuritaire, surtout lorsque le pont est humide et qu'il est facile de perdre pied.

- les événements (conduites d'eau et de carburant) sur le pont ont été munis d'un couvercle;
- les bermes de confinement placées autour de ces événements ont été enlevées;
- une autre poignée a été installée au-dessus de l'événement du système de ballastage; et
- les dispositifs de fermeture des couvercles d'événements ont été enlevés.

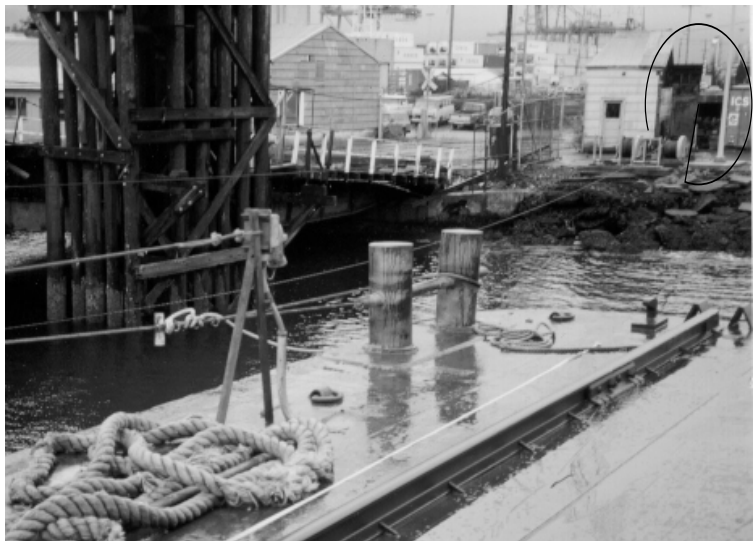
Le ciel était brumeux, il y avait un peu de vent et la surface de l'eau était claire. L'accident s'est produit à l'aube alors qu'il faisait encore sombre. Le « JUNEAU » n'était pas muni de feux de pont fixes, et il n'y avait pas d'autre éclairage sur le pont. Aucun des remorqueurs n'était placé de façon à ce que ses projecteurs puissent éclairer la hanche tribord du chaland. Un certain éclairage provenait de la rampe, mais les wagons sur le pont faisaient de l'ombre sur la hanche tribord.

Figure 5 - Hanche tribord du chaland.
Le treuil d'amarrage et le
lampadaire du quai sont
encerclés.

L'insuffisance de l'éclairage empêchait de bien distinguer les équipements de pont; il était donc plus difficile que d'habitude de les contourner de façon sécuritaire.
